Descripción trabajos realizados

Losan S.A., realizó la obra de rehabilitación de un edificio histórico en la Calle Gran de Sarrià de Barcelona.

REHABILITACIÓN EDIFICIO DE VIVIENDAS CON CREACIÓN DE 2 PLANTAS SÓTANO  
C/ Gran de Sarria (Barcelona)

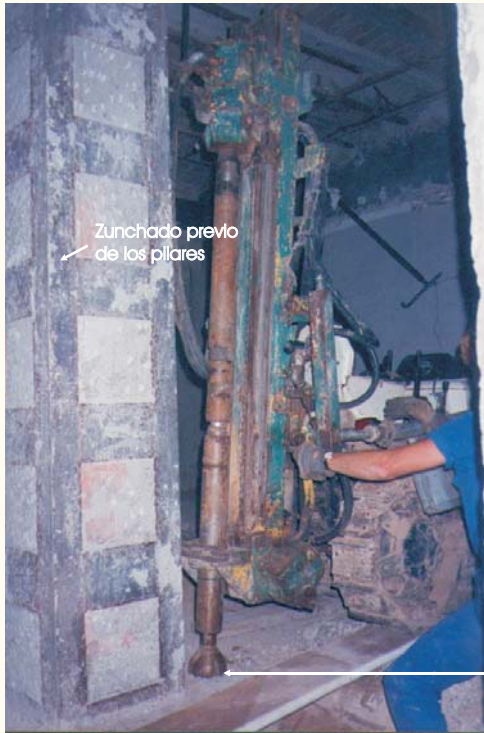
Foto 2.: Perforación de micropilotes para el apeo  
Se ejecutan con martillo de fondo, y al mantenerse el terreno se colocan las tuberías por tramos antes de inyectar la lechada por el interior del tubo.

- 1) Se han colocado todos los micropilotes en los pilares para su posterior apeo.
- 2) Se han colocado vigas de atado en las cabezas de los micropilotes.
- 3) Se han colocado los pilares estabilizadores.
- 4) Se inicia la excavación.

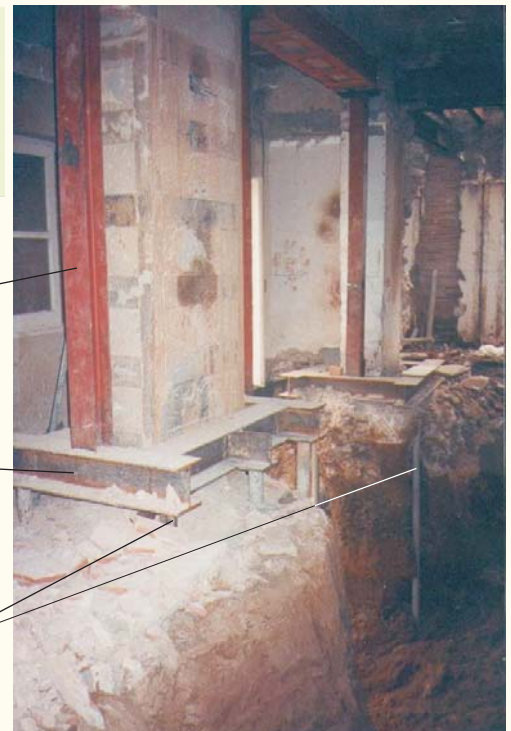
Perforación con martillo de fondo para atravesar la cimentación existente.

Foto 3: Excavación hasta el primer nivel de atado.

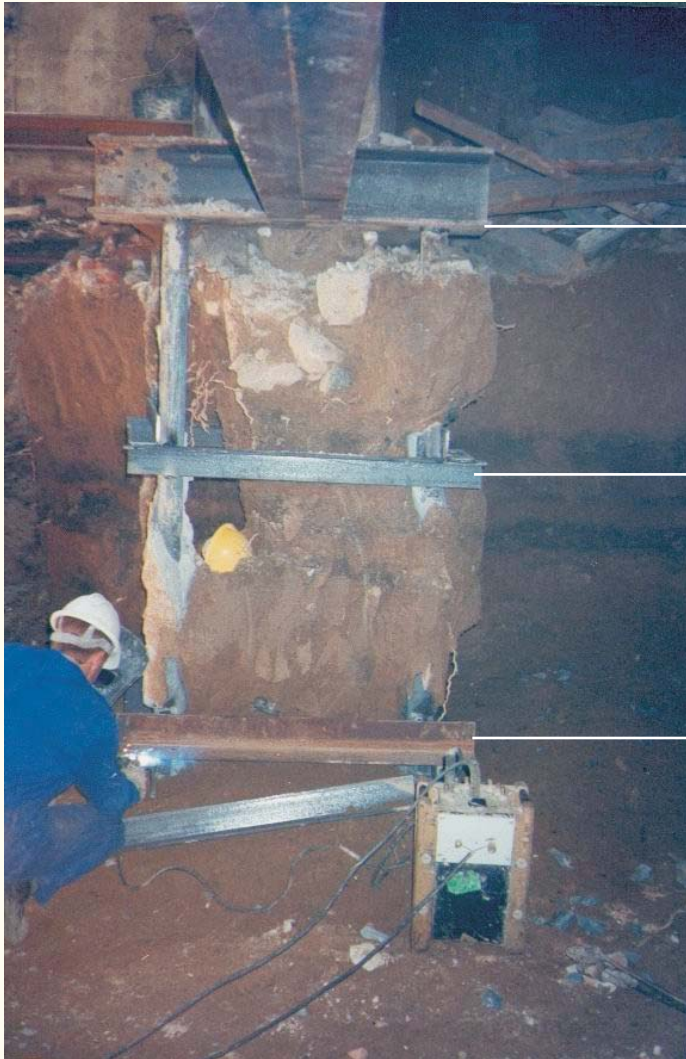
Foto 4: Zunchado de los micropilotes en todo su perímetro y soldado de elementos metálicos a la tubería del micropilote.

Simultáneamente a la excavación se fue procediendo al soldado de unas estructuras metálicas a los micropilotes para evitar el pandeo de los mismos.

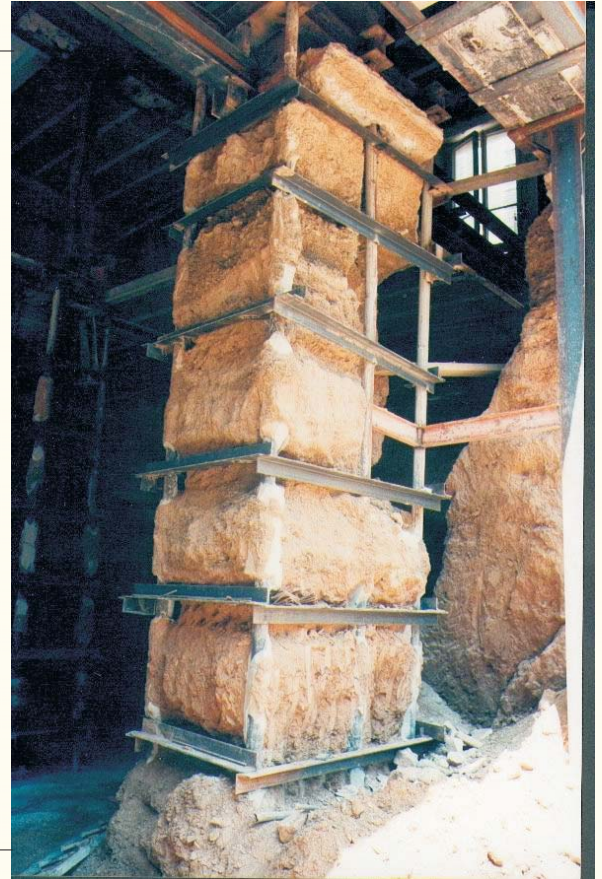
Foto 5: Nivel final de excavación.
